SCÈNES SUR LE
PARCOURS DE L'EAU

DE LA SOURCE AU RHÔNE

à travers les communes de
HÉRÉMENCE, ST-MARTIN, VEX,
MONT-NOBLE et SION

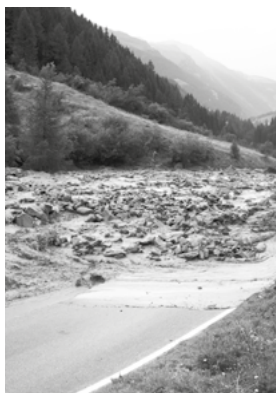
Le 22 juillet 2006, le torrent du Déchenâ déborde à la suite d'un violent orage. La coulée de boue (lave torrentielle) obstrue la route reliant Pralong à la Grande Dixence sur 800 m de long. Une centaine de personnes sont bloquées au barrage. En 2003, le torrent du Merdéré, sur l'autre versant, crache près de 50'000 m³ de matériaux. Après chaque événement, des volumes considérables de gravats sont déplacés par les pelles mécaniques le long des berges.

Route obstruée par la lave torrentielle de 2006

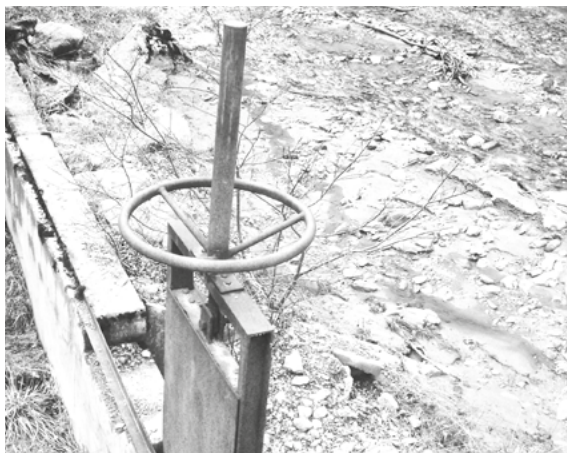
Leteygeon était autrefois un endroit clé pour la prospérité du Val des Dix. C'est en effet ici que prenaient naissance les bisses de l'Ernaya (rive droite) et d'Hérémenche (rive gauche), prélevant une partie des flots de la Dixence. Encore visible aujourd'hui, une écluse permettait le réglage du débit et un bassin de dessablage limitait la charge solide emportée par les eaux.

Prise d'eau du bisse de l'Ernaya

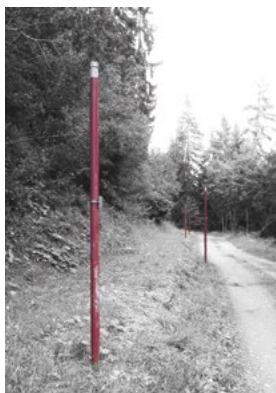
S'agit-il de piquets de slalom? De limites de parcelles? Pas exactement. Ces piquets permettent de localiser la conduite d'amenée des eaux prélevées dans la Dixence (panneau III). Placés à proximité de chacun d'eux, des points de repère ont été installés afin de mesurer l'affaissement du sol. Vous êtes ici sur un glissement de terrain! Une attention constante doit être portée aux ouvrages qui traversent de tels phénomènes. Dans ces secteurs chaotiques, les bisces étaient le plus souvent formés de chenaux en bois juchés sur des pilotis réglables. Les conduites enterrées ne présentent plus aujourd'hui la même souplesse. Lorsque la déformation devient trop importante, on les remplace. En 1996, on changea ici 120 m de conduite.

Piquet sur le chemin de la Planie

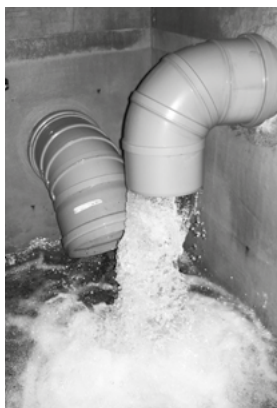
*Chambre de rassemblement
des eaux*

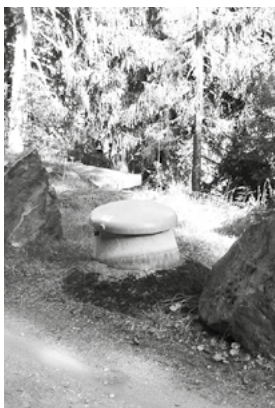
A la maison, il suffit de tourner le robinet pour que l'eau coule. Mais pense-t-on à tout ce qui se cache derrière ce geste quotidien? Ce réservoir est une des pièces du réseau d'eau potable d'Hérémece. Il recueille l'eau de source captée plus haut dans la vallée. Perché au-dessus d'une zone de chalets, il assure à chaque bâtiment un débit d'eau suffisant à une pression constante.

Réservoir d'Artseno

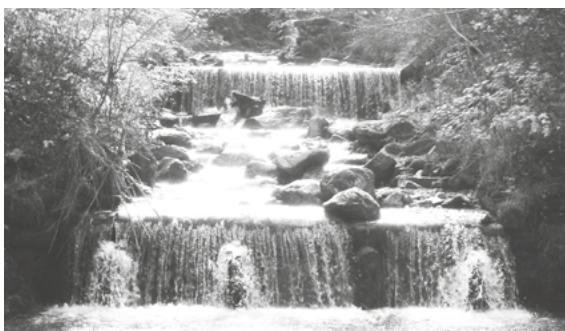
Rien n'arrête l'érosion. Les Alpes se désagrègent très lentement, mais sûrement. Dans certains secteurs particulièrement actifs et menaçants, on essaie de restreindre l'érosion de la rivière par la construction de seuils. Ceux que vous voyez ici sont en bois ; il en existe aussi en pierre ou en béton. Leur fonction est d'atténuer l'énergie de l'eau en réduisant sa vitesse et de favoriser le dépôt de sédiments. Ils permettent aussi de limiter l'encaissement du lit et la déstabilisation des versants.

Seuils dans la Dixence

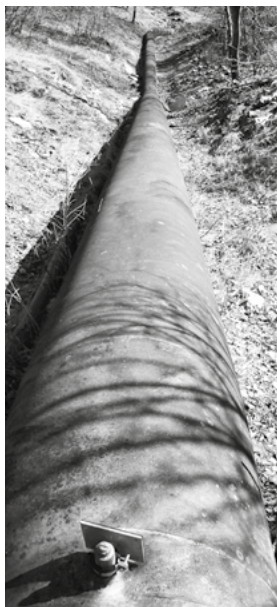
Avec une pente moyenne de 50%, la conduite forcée plonge dans la vallée jusqu'à l'usine du Sauterot, au bord de la Dixence. La colonne d'eau mise en charge dans la conduite a une hauteur de 570 mètres et permet d'atteindre une pression de 60 bars à la sortie. La marche de la centrale est entièrement automatisée: la puissance de la turbine (roue Pelton à axe horizontal) est réglée en fonction des débits ou des variations de niveau mesurés à la chambre de mise en charge.

Conduite forcée LYSA

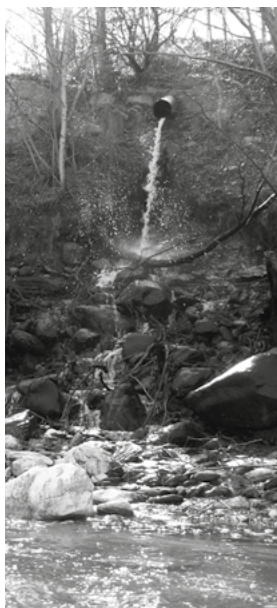
La STEP de Combioûla a été mise en service en 1996. Elle épure les eaux usées des villages d'Hérémente, d'Euseigne et de La Crettaz, ainsi que celles des zones touristiques des Masses et de la Comba. Une partie des impuretés est filtrée par une grille (gros détritux), le reste est consommé par des bactéries ou décanté au fond des bassins (sables et boues). En une année, cette STEP produit près de 120 tonnes de boues d'épuration, qui seront brûlées dans des fours spéciaux. Au bout du compte, ce système permet d'épurer les eaux à 90%. Ce processus se poursuit dans les remous de la rivière où les eaux traitées sont rejetées. Les eaux usées des autres villages et hameaux sont traitées par la STEP de Mâche.

Rejet des eaux traitées

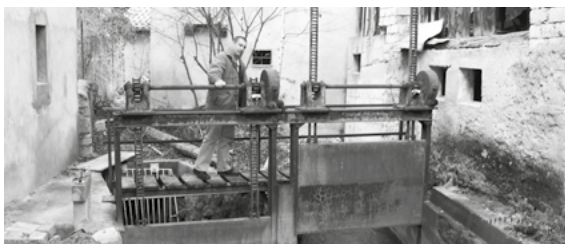
Aujourd'hui comme autrefois, le garde des meunières règle les écluses principales en fonction des besoins. Un plan hebdomadaire organise la répartition de l'irrigation entre les cultivateurs. Les anciens du village se souviennent qu'enfants, en hiver, ils s'arrangeaient pour faire déborder les meunières en cachette afin de pouvoir patiner; ce qui déplaisait fortement au garde, seul autorisé à modifier les écluses!

Garde-meunières réglant les écluses de répartition

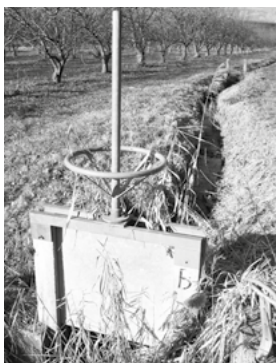
Vanne guillotine

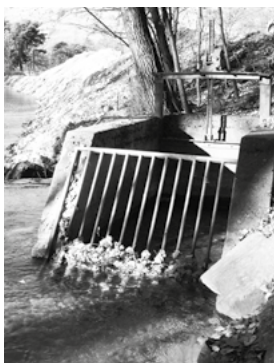
Prise d'eau secondaire

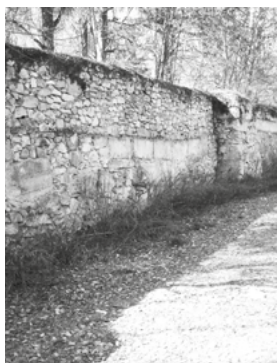
En 1895, une usine électrique fut construite à proximité de l'embouchure de la Borgne. Un canal, dont on voit encore ici les hauts murs de pierre, conduisait l'eau à deux turbines. L'électricité produite servait à l'éclairage public de Sion; les becs à gaz furent alors remplacés. Elle actionnait aussi les pompes refoulant l'eau potable jusqu'à un réservoir situé au sommet de la ville. Pompée dans un puits filtrant creusé au bord de la rivière, l'eau avait cependant une qualité discutable. L'usine mit fin à ses activités en 1901. Aujourd'hui, la ville de Sion est en partie alimentée par des eaux pompées dans la nappe phréatique. Mais la profondeur du puits et les mesures de protection assurent cette fois une eau de qualité.

Canal de l'usine électrique
